# Mantenimiento preventivo y predictivo en bombas centrífugas y análisis de puntos críticos con cámara termográfica

## *Preventive and predictive maintenance in centrifugal pumps and critical point analysis with thermographic camera*

El presente estudio se desarrolló bajo un enfoque descriptivo con diseño no experimental, estructurado como estudio de caso diagnóstico aplicado a una bomba centrífuga industrial perteneciente al sistema de refrigeración de una planta de laminado en caliente. La selección del equipo respondió a su criticidad operativa dentro del circuito hidráulico, ya que su indisponibilidad afecta directamente la continuidad del proceso productivo.

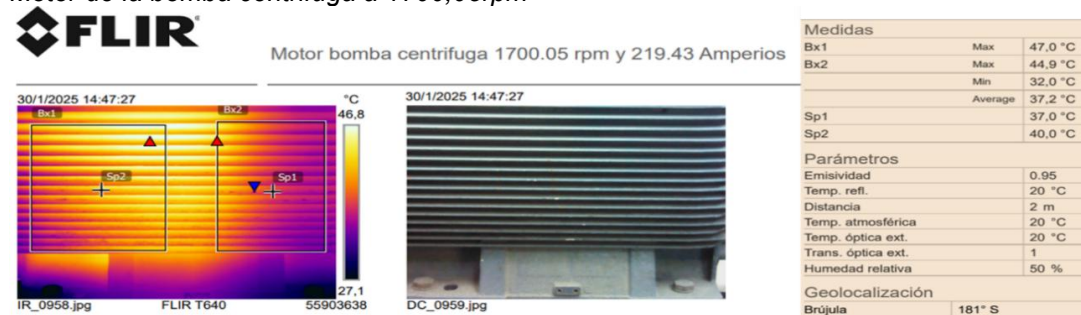
**Figura 2**

**a) Caso 1.-** Análisis de la termografía del motor de la bomba centrífuga con una velocidad de 1700.05 rpm en alta demanda de producción, en el cuadro Bx1 la temperatura es de 47.0 °C, mientras que en la parte donde va el alojamiento del rodamiento en Bx2 la temperatura máxima es de 44.9°C y lo mínimo 32.0°C. También se recopila información en los puntos Sp1 que se encuentra a 37.0°C, y Sp2 es de 40.0°C siendo la temperatura más alta en la parte media del motor debido al movimiento del rotor que es de Sp2 40.0°C como muestra en la figura 2.

Motor de la bomba centrífuga a 1700,05rpm

Al analizar el comportamiento del motor bajo los distintos regímenes de operación, se observó que la temperatura superficial tendía a disminuir cuando la velocidad de rotación era menor, este resultado es coherente con la lógica de funcionamiento de los motores eléctricos: cuando el equipo trabaja a mayores revoluciones, también se incrementan las pérdidas internas asociadas a fricción mecánica, esfuerzos electromagnéticos y resistencia eléctrica en los devanados, lo que inevitablemente genera mayor liberación de calor. En cambio, al operar a 1500 rpm, la exigencia energética del sistema se reduce y, con ello, la generación térmica en la carcasa externa, esta relación entre velocidad y temperatura confirma que el motor responde de manera proporcional a la carga aplicada. No obstante, aunque el descenso térmico es un comportamiento esperado, evaluar únicamente valores puntuales no permite concluir sobre la eficiencia energética ni sobre el estado interno del aislamiento eléctrico, por lo que sería recomendable complementar este análisis con monitoreo periódico para identificar posibles variaciones progresivas.

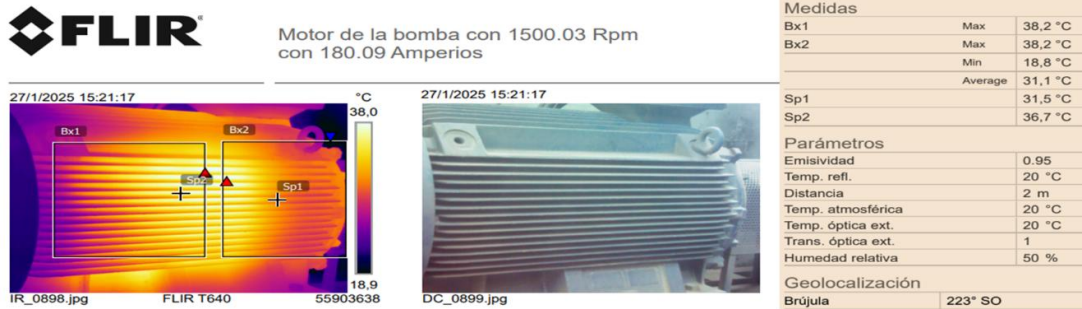
Figura 5

a) **Caso 1.**- Se analiza la temperatura del motor de la bomba centrífuga cuando está a una velocidad 1500.03 rpm considerada como baja demanda de producción en el cuadro Bx1 la temperatura muestra en 38.2°C, en Bx2 la temperatura máxima es de 38.2°C y la menor es de 18.8°C. En los puntos Sp1 es de 31.5°C y en el Sp2 es de 36.7°C como muestra en la figura 5.

Motor de la bomba a 1500,03 rpm

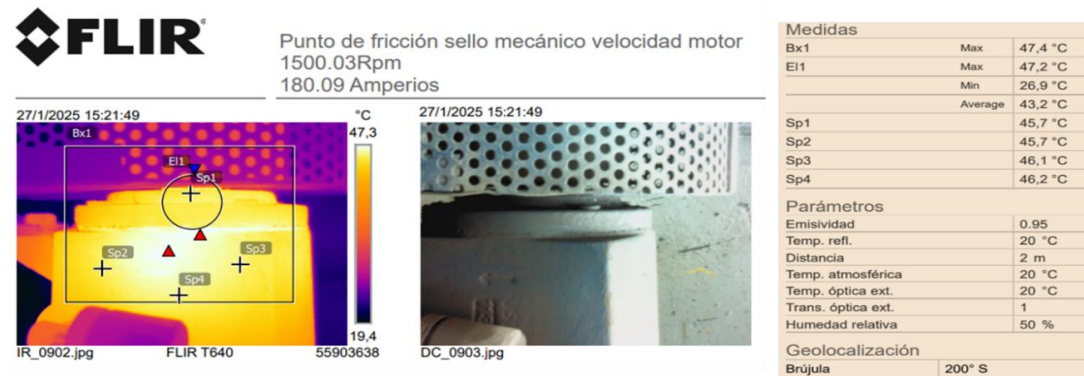
**Figura 6**

**b) Caso 2.-** Se analiza en el punto de fricción del sello mecánico de la bomba a una velocidad de 1500.03 rpm, en el cuadro Bx1 la temperatura máxima es de 47.5°C en el círculo EI1 la temperatura máxima es de 47.2°C y la menor temperatura es de 26.9°C. En los puntos Sp1 está en 45.7°C, en Sp2 está en 45.7°C, en Sp3 se encuentra 46.1°C y en Sp4 está a 46.2°C, siendo este punto el más alto como muestra en la figura 6.

*Análisis del sello mecánico a 1500,03 rpm*

El componente que mostró mayor variación térmica fue el sello mecánico, particularmente cuando el sistema operó en condición de baja demanda (1500 rpm), este resultado puede estar relacionado con cambios en el régimen de lubricación que ocurre cuando disminuye el caudal del fluido. En bombas centrífugas, el correcto funcionamiento del sello depende en gran medida de la formación de una película fluida estable entre las superficies en contacto; si el flujo disminuye, esa película puede volverse más delgada, aumentando el rozamiento y, en consecuencia, la temperatura local. Aunque el valor registrado no alcanzó niveles críticos, sí fue superior al de otros componentes, lo que indica que el sello es el elemento más sensible frente a variaciones de carga. Este comportamiento no implica una falla inmediata, pero sí constituye una señal que merece seguimiento, un monitoreo más frecuente permitiría determinar si se trata de una condición transitoria o del inicio de un proceso de desgaste progresivo.

Es importante señalar que los valores térmicos obtenidos en esta investigación no evidencian falla inminente; sin embargo, la diferencia observada en el sello mecánico bajo baja demanda sugiere posible alteración en la lubricación o microdesalineación incipiente. Estudios en equipos rotativos han demostrado que incrementos térmicos localizados, incluso dentro de rango seguro, pueden constituir indicadores tempranos de degradación si presentan tendencia creciente en el tiempo.
